# 10års Vedligeholdelsesplan Juni- 2023

AB Thorsvej  
Thorsvej 1, 4200 Slagelse

Snuderup 1 4450 Jyderup - [info@360Vedligeholdelsesplan.dk](mailto:info@360Vedligeholdelsesplan.dk) - CVR: 41672110

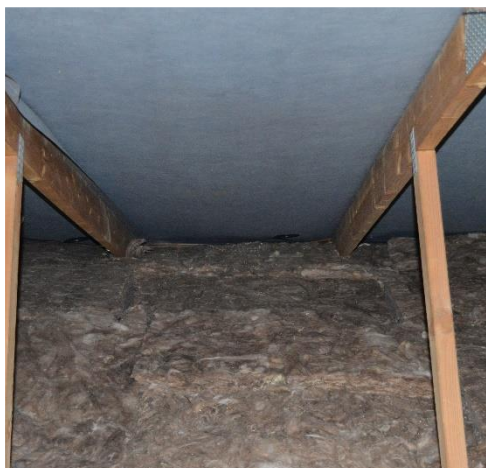
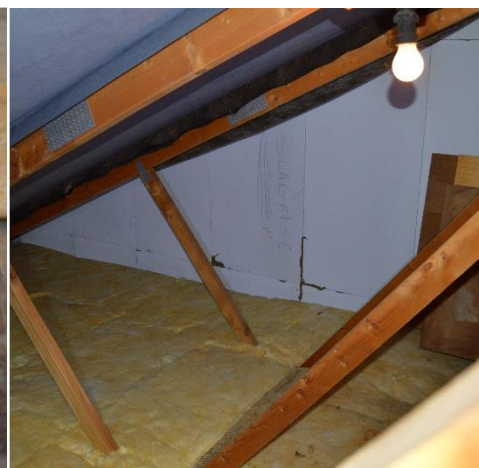
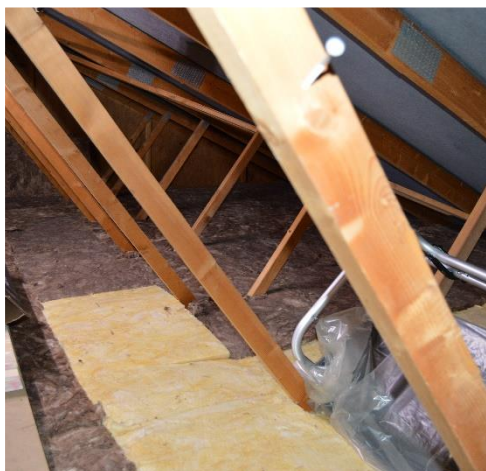
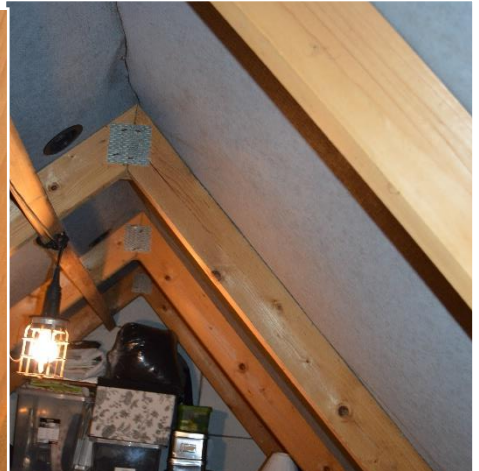
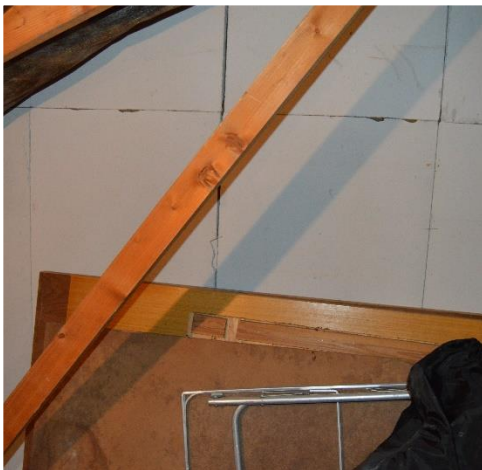
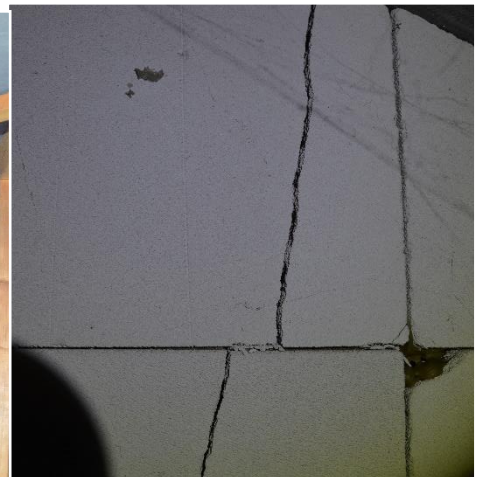
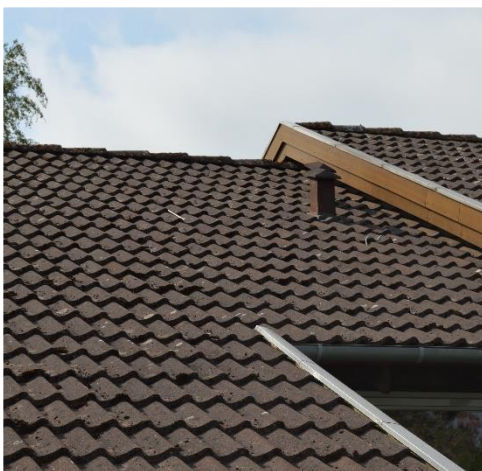
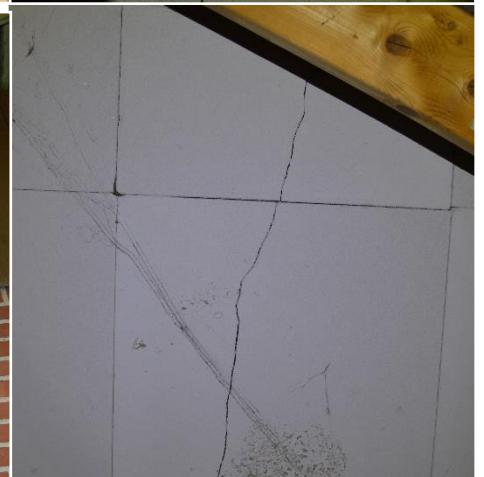
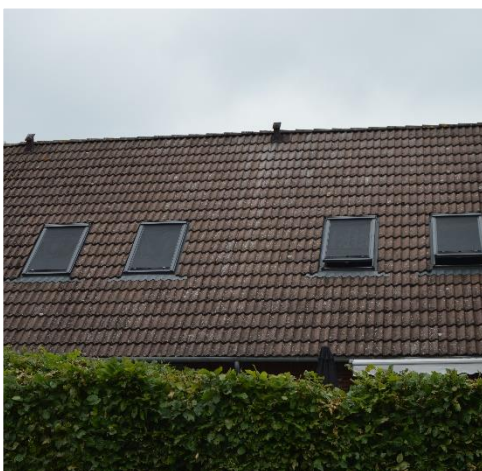
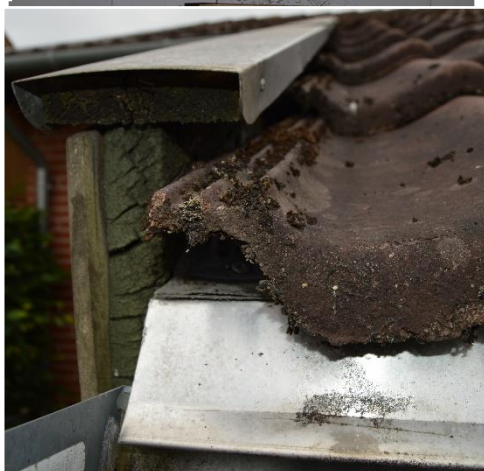
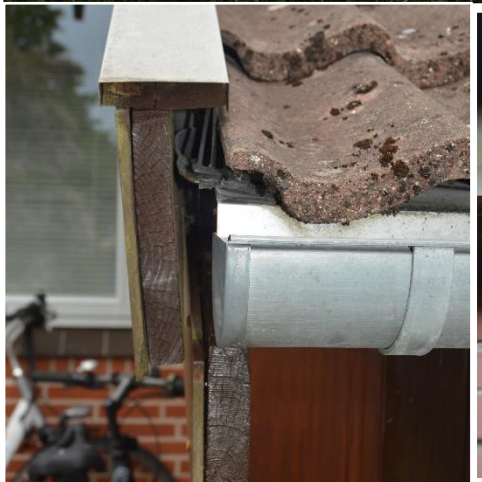
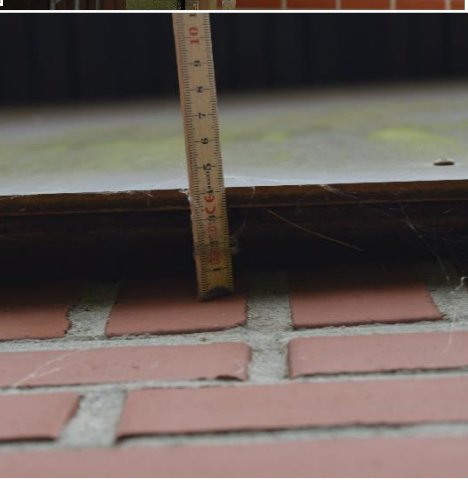
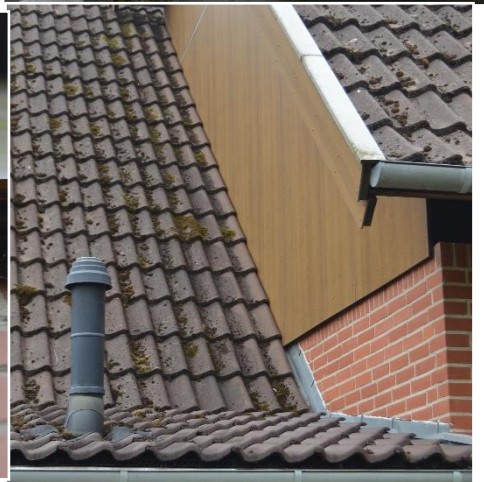
Det oplyses at boligerne tilbage i 2012 har været igennem en renovering hvor bl.a. alle tagene er taget af og der er blevet udskiftet undertag. Ved besigtigelsen af loftsrummene ses dette tydelige og der bemærkes ingen fejl eller skader. Undertaget er spændt godt ud og der er monteret ventilationskanaler i dugen. I 2012 fik foreningen også renoveret gavle og sternbrædder på husene samt skure, hvor der blev monteret en vedligeholdelsesfri overflade af fibercement eller lignende materiale. Ved besigtigelsen bemærkes det at den nye beklædning blot er monteret uden på den gamle. Dette er som udgangspunkt ikke noget problem, og giver normalt også et bedre befæstelsesunderlag. Det kræver dog at den oprindelige beklædning er intakt og vurderet til at kunne holde den nye beklædning. Ved besigtigelsen bemærkes det at særligt sternbrædderne bag den ny plade på skuerne, er rådne og flere steder ikke hæfter ordentligt til skuret. Gavlene er generelt i fornuftig stand, men det kan ikke vurderes om den underliggende sporplade var i fornuftig stand da den nye beklædning blev monteret. Det bemærkes dog at gavlen på nr. 16 slår sig en hel del. Årsagen er muligvis en konstruktionsfejl hvor underlaget for gavlbeklædningen er for langt ude i forhold til den underliggende mur.

Ved besigtigelsen af ejendommen er loftsrummet på enkelte et- og toplans boliger blevet besigtiget. Her bemærkes det at særligt etplansboligerne har tydelige skader i form af revner i brandadskillelsen (Brandvæggen) ind mod naboen. Brandvæggen i loftsrummet er udført i letbeton som slår revner tværs igennem stenene. På et enkelt af lofterne er revnen gennemgående fra gulv til loft og de nu, to vægstykker har forskubbet sig ift. hinanden.

Tagene er i meget fin stand og der bemærkes ingen synlige skader eller mangler på tagene. Tagene ligger pænt i sporet på hinanden og der er en god retning på stenene. Det observeres at der flere steder er sten som er nyere end de oprindelige og det formodes at disse er udskiftet ved etableringen af det nye undertag.

Revner i brandadskillelsen (brandvæggen) i loftsrummet mellem boligerne: Revner i brandadskillelsen udgør en væsentlig risiko i tilfælde af brand, da de kan tillade spredning af ild og røg mellem boligerne. Det kan resultere i øget fare for liv og ejendom. Hvis revnerne ikke udbedres, kan brandadskillelsen miste sin effektivitet og evne til at forhindre brandspredning.

Råd og manglende hæftning af sternbrædder bag den nye plade på skurene: Rådne sternbrædder kan forringe skurenes stabilitet og æstetik. Manglende hæftning af sternbrædderne kan medføre, at de løsner sig eller falder af, hvilket kan føre til yderligere skader og behov for reparation. Desuden kan manglende vedligeholdelse af sternbrædderne resultere i indtrængning af fugt og forringelse af skurets strukturelle integritet.

Mulig konstruktionsfejl på gavlen på nr. 16, der forårsager slåen: En mulig konstruktionsfejl på gavlen kan føre til, at den ikke er tilstrækkelig stabil og robust. Dette kan resultere i, at gavlen "slår sig", hvilket betyder, at den bevæger sig, buler udad eller viser tegn på deformation. Hvis gavlen ikke stabiliseres eller udbedres, kan det medføre yderligere skader og risiko for tab af bygningsdelens funktionalitet og sikkerhed.

Revner i brandadskillelsen skal repareres ved at udføre en nøjere vurdering af revnernes omfang og karakter. Derefter skal de rettes op og sikres for at genoprette brandadskillelsens effektivitet. Da væggen er udført i gasbeton, er det tilstrækkeligt at fylde revnerne med mørtel, da denne overholder de samme klassifikationskrav som selve væggen. Det komplette omfang skal først klarlægges og det skal undersøges om nogle af væggene kræver afstivning, bl.a. i de tilfælde hvor vægstykkerne ikke står ret op ad hinanden efter revnerne er opstået. I budgettet nedenfor er der ikke beregnet en pris på reparationen af brandvæggene, da omfanget ikke er klarlagt. Vurderingen af de skader som er observeret ved besigtigelsen, er at de kan udbedres af en murer for i omegnen af 2500-3000kr. pr. væg.

Rådne sternbrædder bag den nye plade på skurene skal udskiftes med nye, sundere sternbrædder. Samtidig skal de sikres korrekt og ordentligt fastgøres for at sikre langvarig holdbarhed. Det anbefales at få assistance fra en håndværker eller tømrer til denne opgave.

Gavlen på nr. 16 bør vurderes nærmere for at identificere årsagen til slåen. En konstruktionskyndig håndværker kan undersøge Gavlen på nr. 16 bør vurderes nærmere for at identificere årsagen til slåen. En bygningsingeniør eller konstruktionskyndig kan undersøge gavlen for at afgøre, om der er en konstruktionsfejl eller andre problemer, der forårsager bevægelse eller deformation. Efter en grundig vurdering kan de nødvendige udbedringer udføres for at stabilisere gavlen og forhindre yderligere skader.

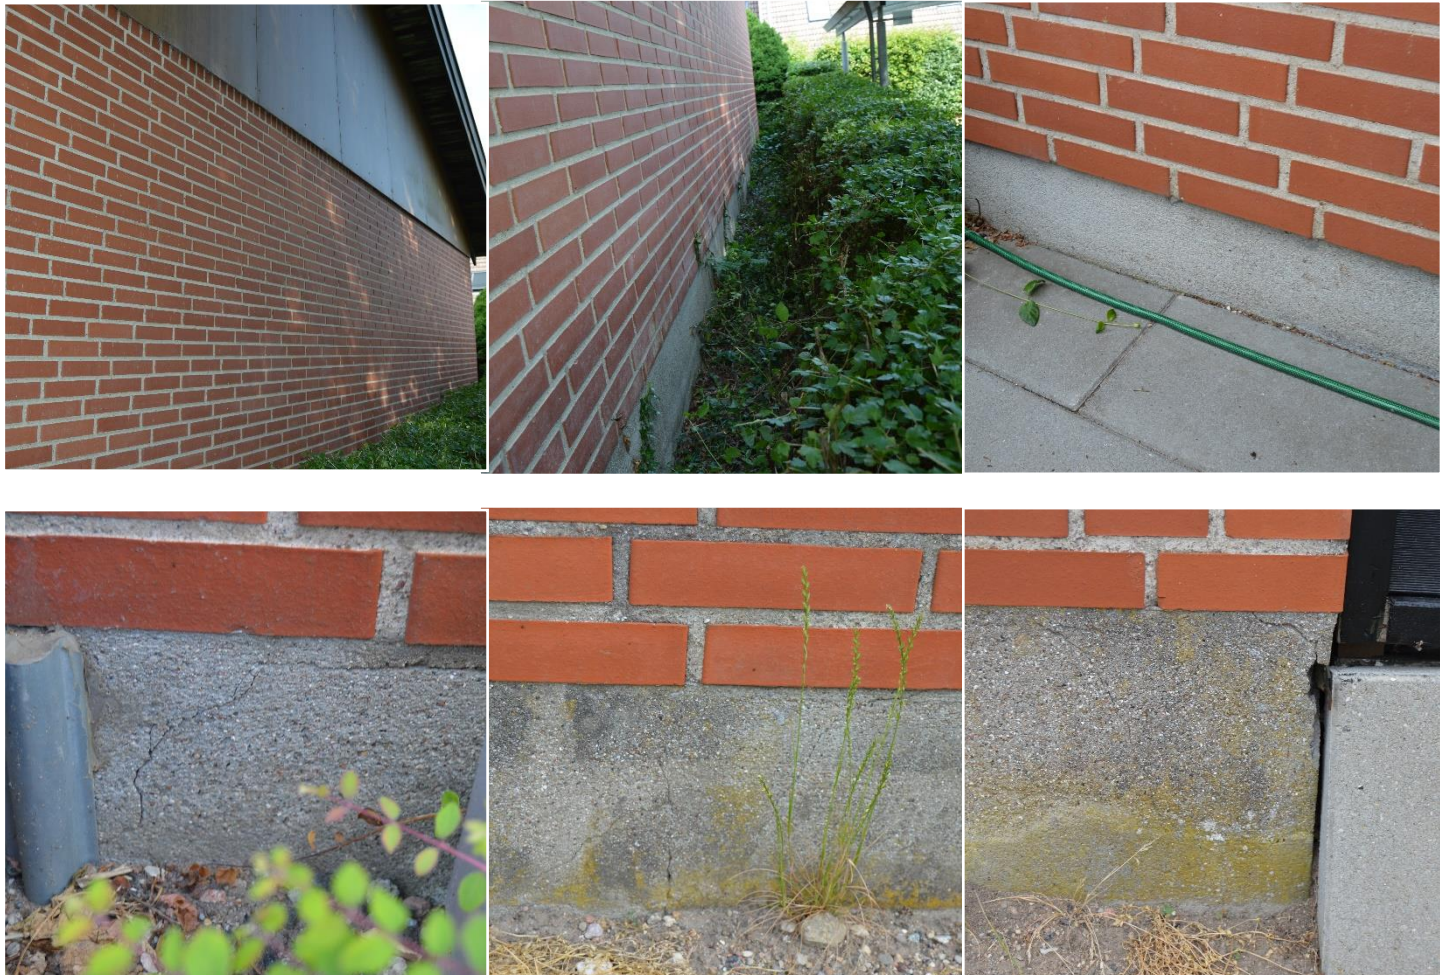
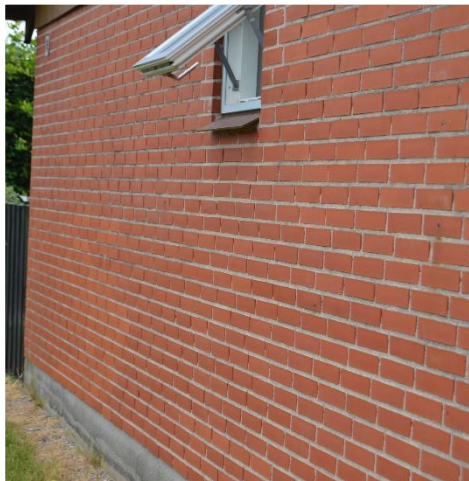
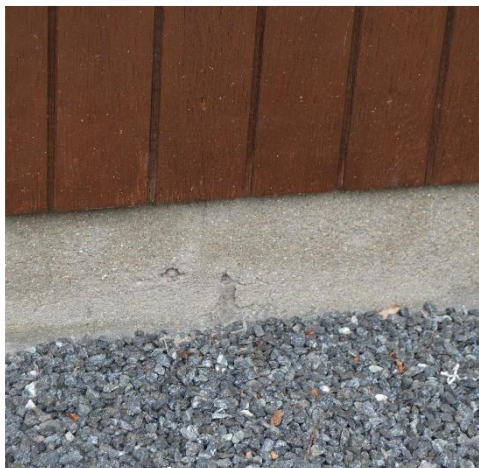
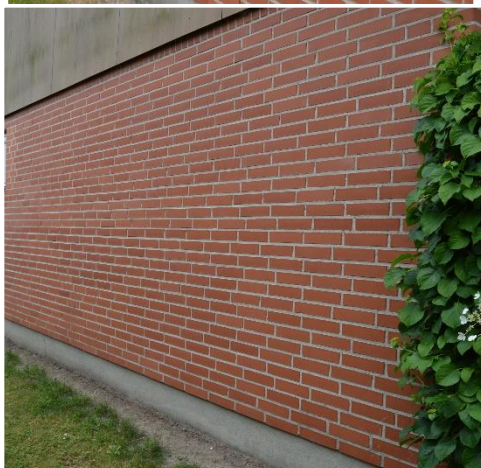
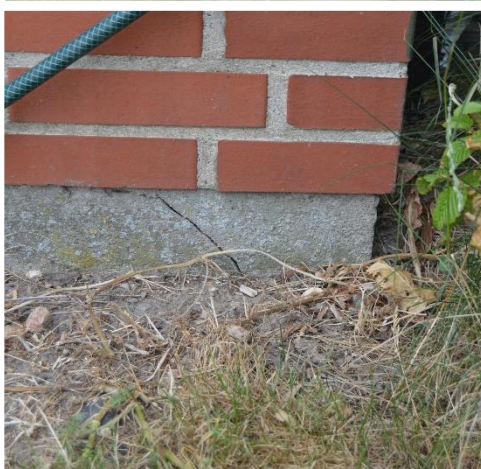
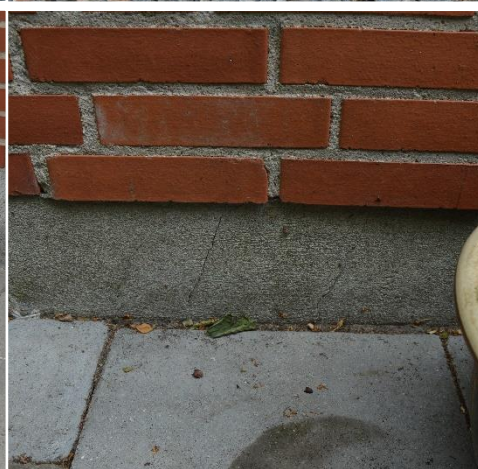
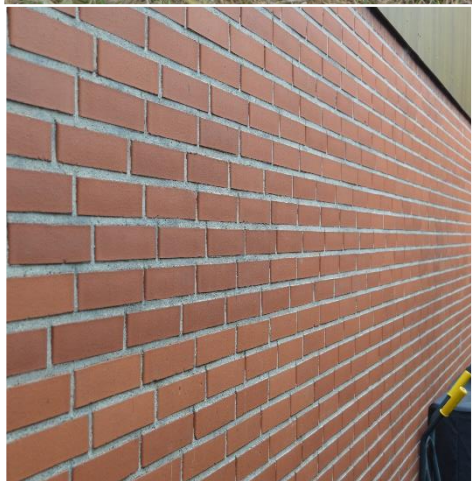
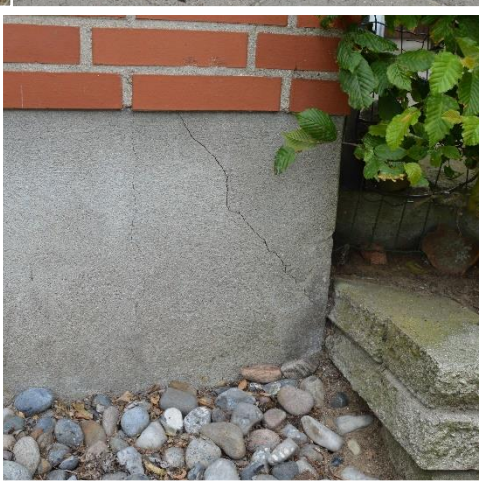
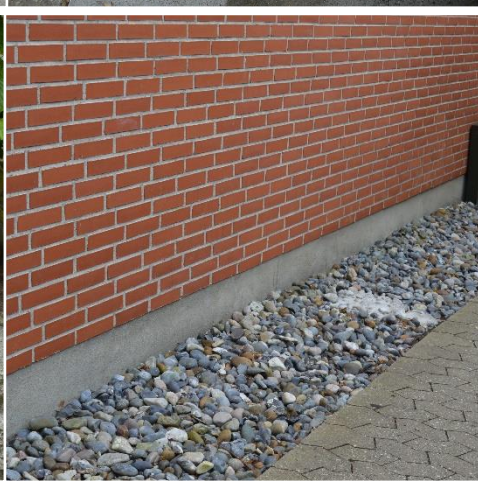
Foreningens murede vægkonstruktion fremstår generelt i meget god stand med kun ganske få skader på enkelte mursten. Der blev bemærket en revne i soklen ved det sydøstlige hjørne af nr. 12. Denne revne strækker sig op i murværket, og lignende skader blev observeret på flere af de øvrige huse. Skaderne er koncentreret ved hjørnerne af husene, hvor der ses revner og skader af varierende størrelse. Ved at banke på sokkelpusset kunne det konstateres, at det har løsnet sig flere steder langs revnen og hen mod hjørnet af huset.

Revnen i soklen og det løsnede sokkelpuds udgør en potentiel risiko for indtrængning af vand og yderligere skader på murværket. Hvis revnerne forbliver ubehandlede, kan vand trænge ind i murværket og forårsage fugtskader, forringelse af murstenene og øget nedbrydning over tid. Den løse sokkelpuds kan også føre til afskalning og yderligere svækkelse af facadekonstruktionen.

Rens området omkring revnen i soklen for at fjerne eventuelt snavs og løst materiale.

Reparer revnen ved at anvende passende reparationsteknikker og materialer, der sikrer en holdbar og vandtæt forsegling.

Afhængigt af revnens størrelse og alvorlighed kan forskellige metoder anvendes, såsom indsprøjtning af epoxyharpiks eller påføring af mørtelbaserede fyldematerialer.

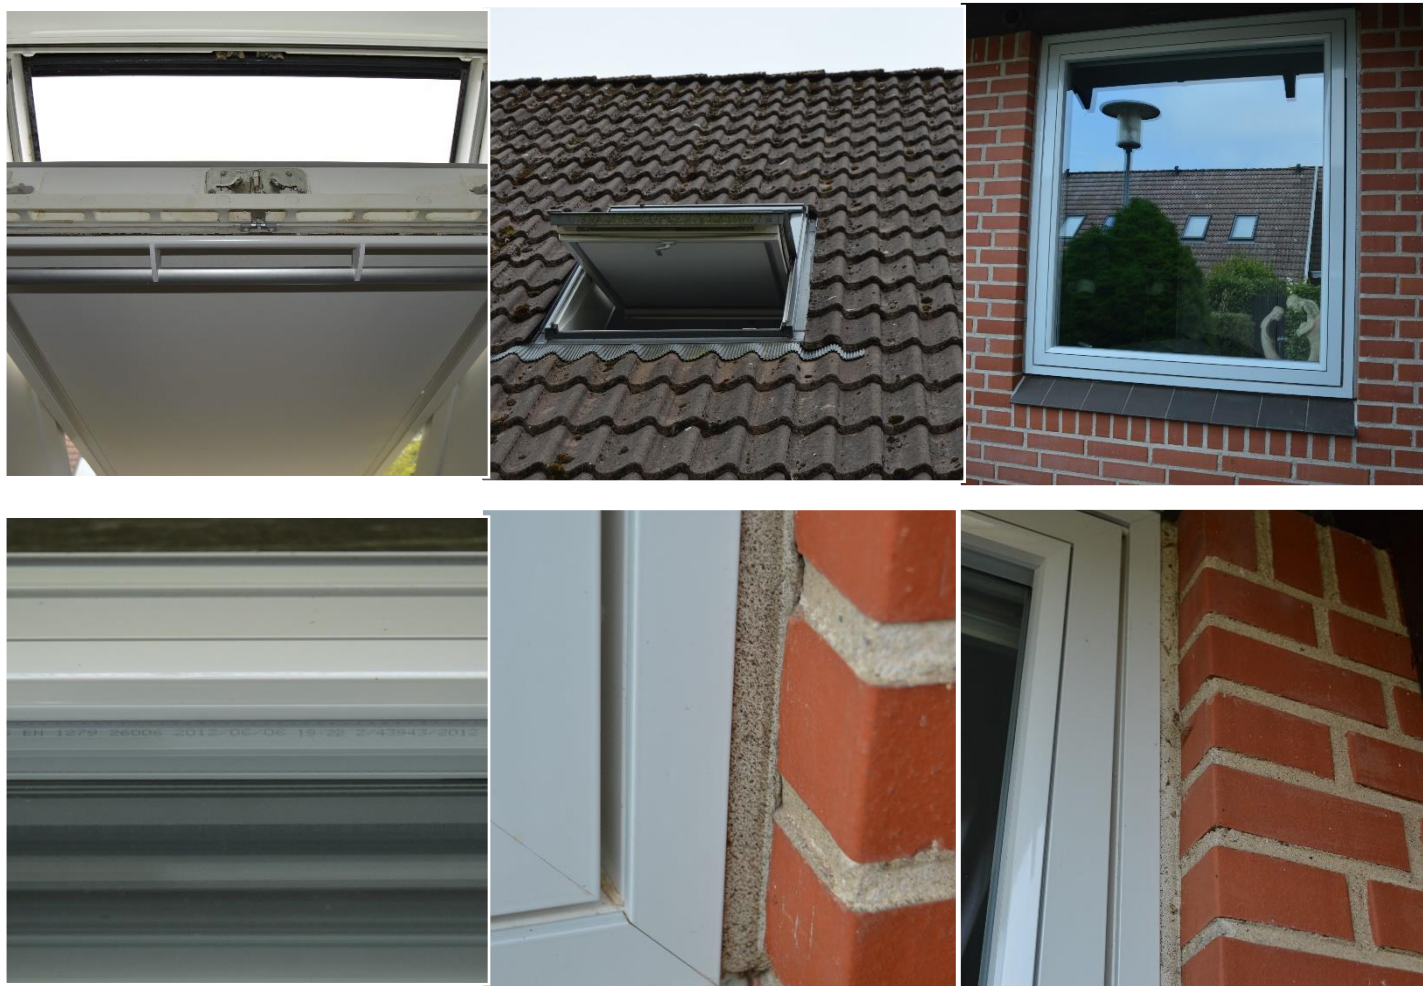
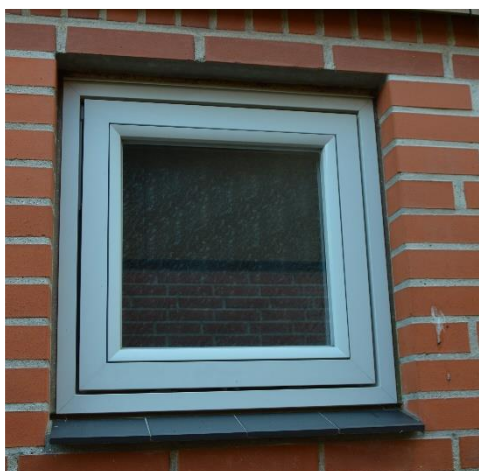
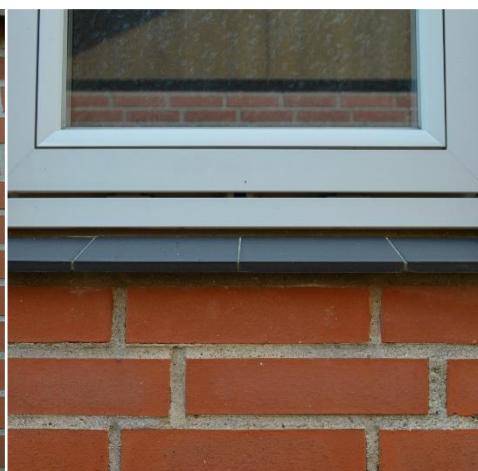
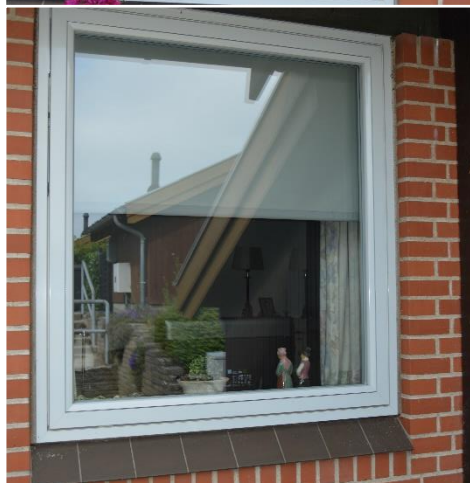
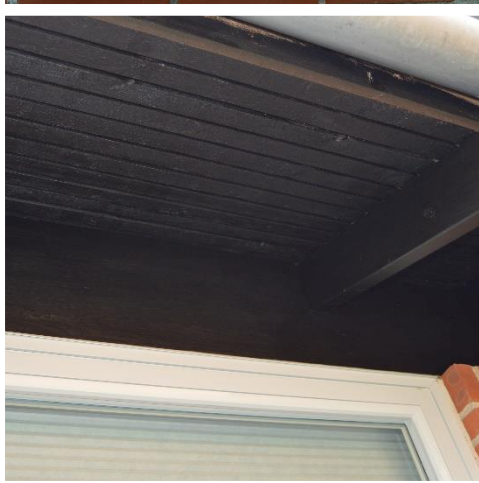
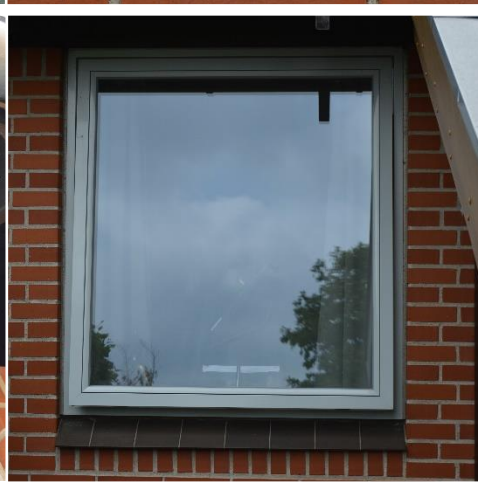
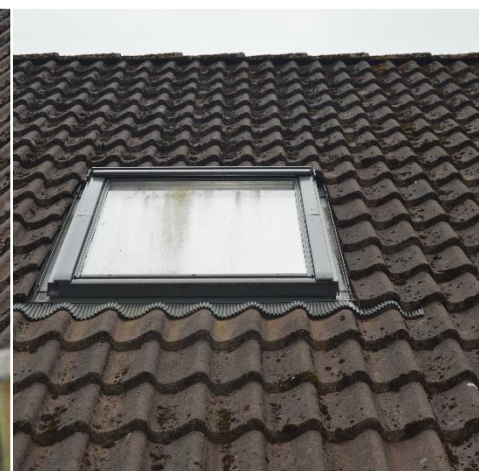
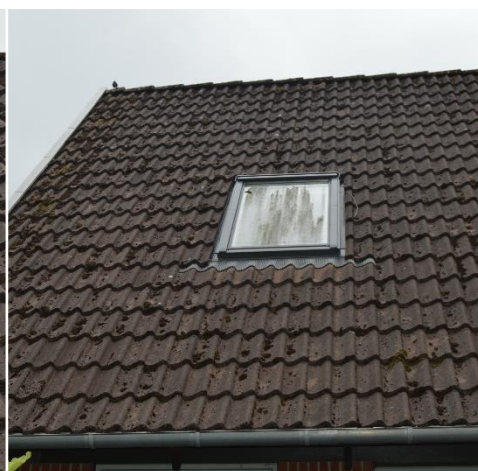
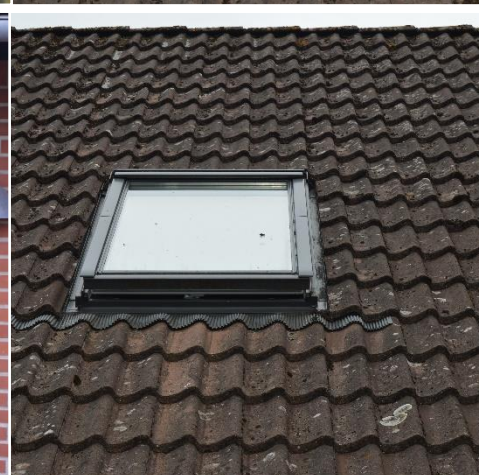
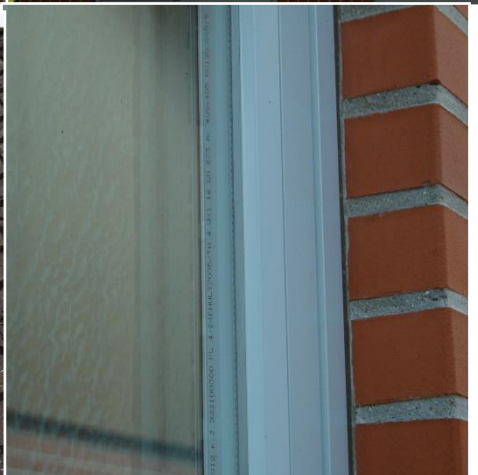
Vinduerne fremstår i meget fin stand uden synlige skader eller mangler på karme eller glas: Ved besigtigelsen blev der ikke observeret nogen synlige tegn på skader eller mangler på vinduernes karme eller glas. Dette indikerer, at vinduerne er i god form og ikke viser tegn på nedbrydning eller fejl, der umiddelbart kræver reparation eller udskiftning.

Fugerne omkring vinduerne virker klæbrige: Ved besigtigelsen blev det observeret, at fugerne omkring vinduerne føles klæbrige på overfladen og har samlet en del snavs over tid. Trods dette ser det ud til, at fugerne stadig fungerer som de skal og opretholder tætheden omkring vinduerne. Den klæbrige overflade og snavset kan dog være æstetiske ulemper, der påvirker vinduernes udseende. Det kan overvejes, om en rengøring af fugerne eller en mere grundig vurdering af deres tilstand er nødvendig for at sikre, at de fortsat fungerer optimalt.

Den klæbrige overflade på fugerne har tiltrukket snavs, hvilket kan påvirke vinduernes æstetik. Det kan være et æstetisk problem snarere end et funktionelt problem.

Fugernes klæbrighed: Hvis fugerne omkring vinduerne virker klæbrige, kan det være nødvendigt at rengøre dem mere grundigt. Brug en fugtig klud eller en blød børste til at fjerne snavs og klæbrighed fra fugerne. Hvis rengøringen ikke løser problemet, kan det være nødvendigt at anvende en passende fugemasse eller kontakte en professionel for at udføre reparation eller udskiftning af fugerne.

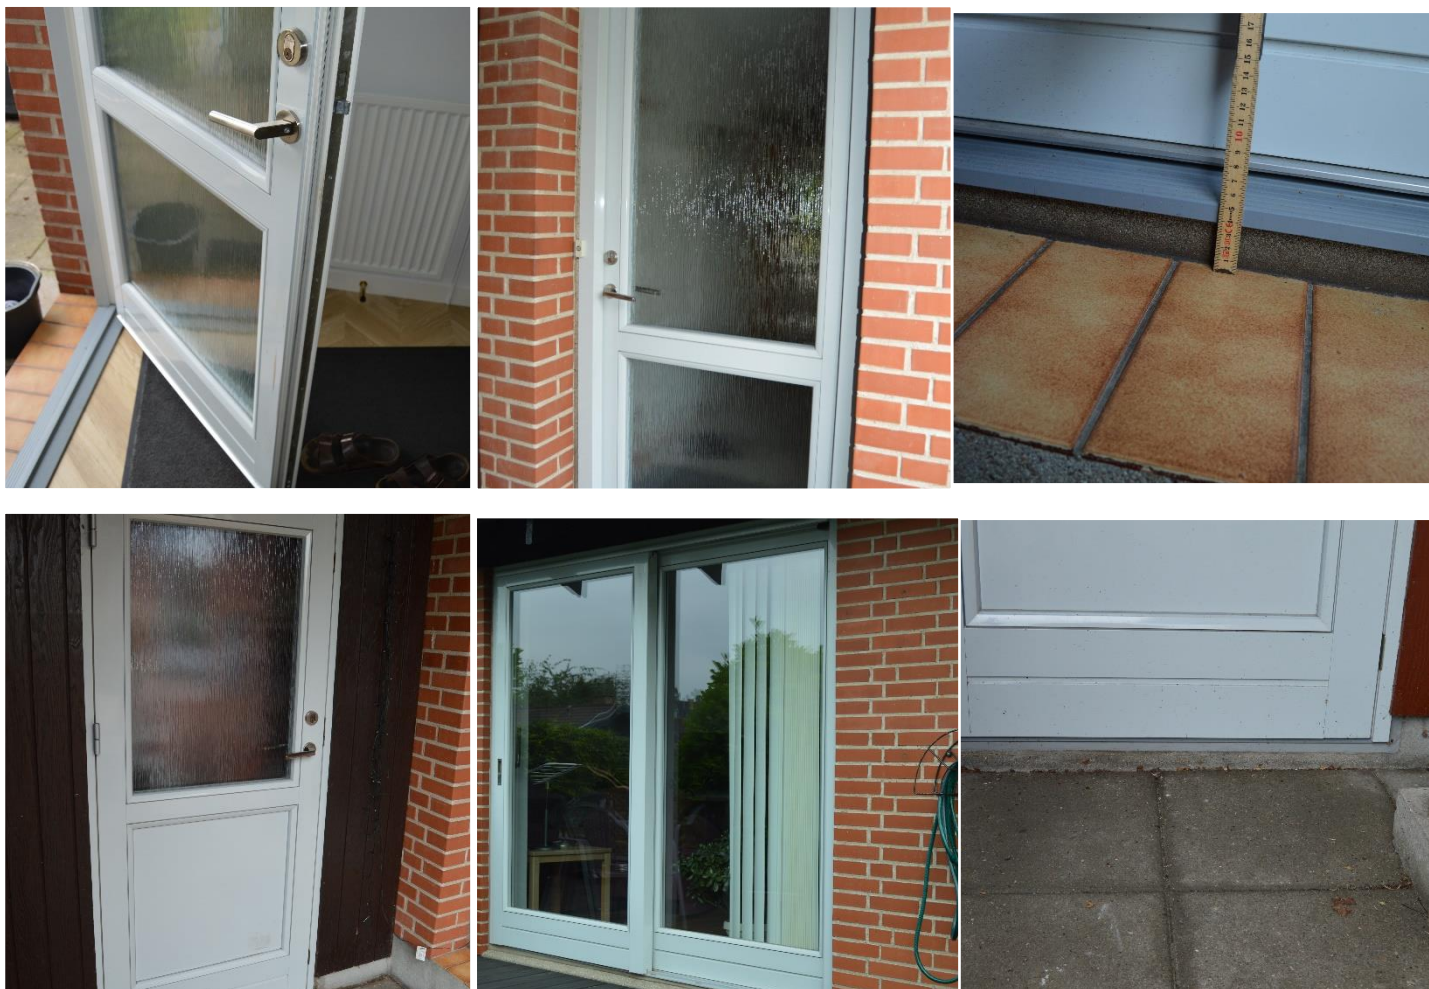
Foreningens døre blev udskiftet samtidigt med vinduerne i 2012 og fremstår ved besigtigelsen i meget fin stand. Dørene er lavet af aluminium og udvendigt i god stand. Der blev ikke observeret synlige tegn på skader eller mangler på dørkarme eller glas under besigtigelsen.

Det bemærkes, at en stor del af dørhåndtagene på de almindelige døre hænger en anelse. Årsagen til dette kan ikke fastslås ved besigtigelsen, men der kan være mistanke om en fejl i låsekassen. Der blev ikke observeret nedbrudte eller løse fuger, men bundfugen på en stor del af dørene er ret høj, hvilket kan resultere i en kortere levetid for fugen.

Hængende dørhåndtag kan være mindre gener for beboerne, men det har ikke umiddelbart nogen indvirkning på dørenes funktion. Den høje bundfuge kan med tiden føre til nedbrydning af fugen og potentielt skabe utætheder eller andre problemer.

For at vedligeholde dørene anbefales det at foretage regelmæssig inspektion og smøring af dørhængsler og låsekasser. Hvis der er mistanke om en fejl i låsekassen, bør der konsulteres en låsesmed eller en fagperson for at udføre eventuelle nødvendige reparationer eller justeringer.

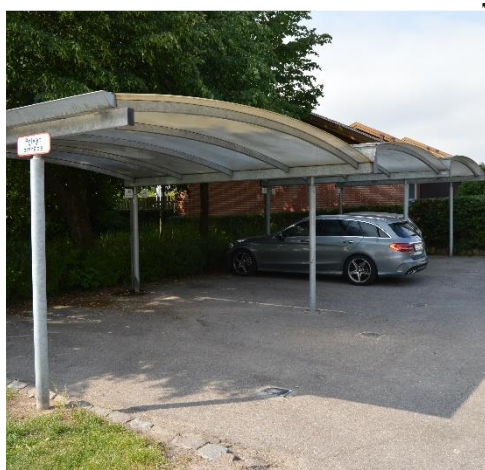
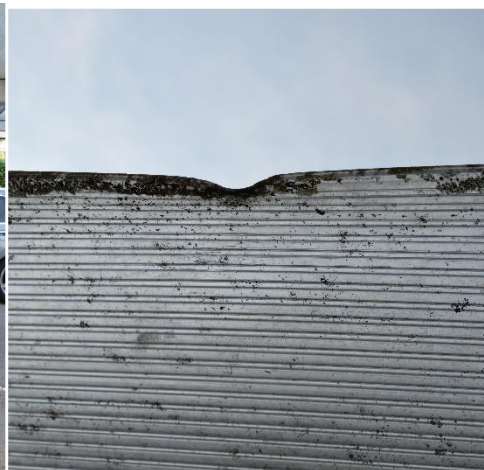
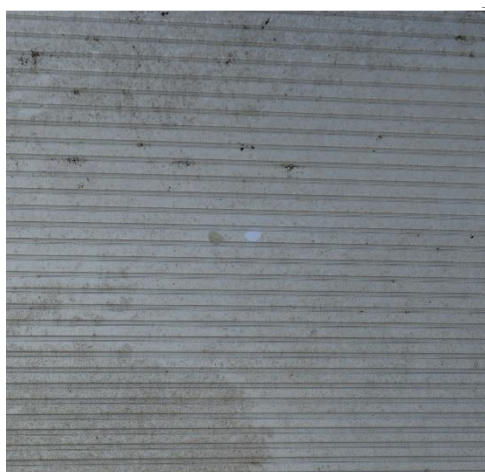
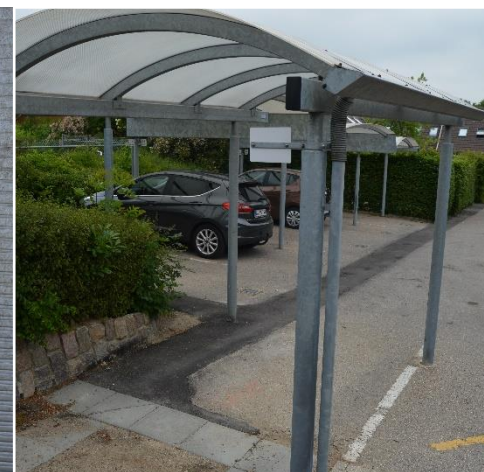
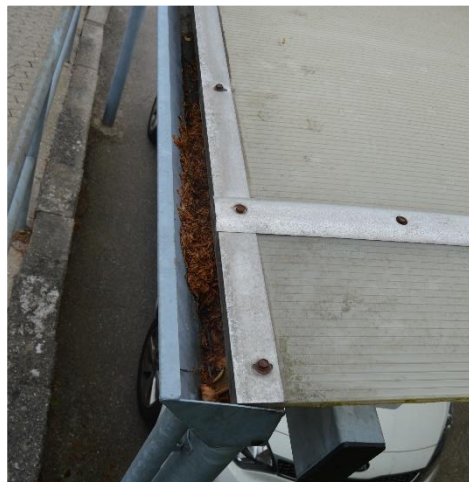
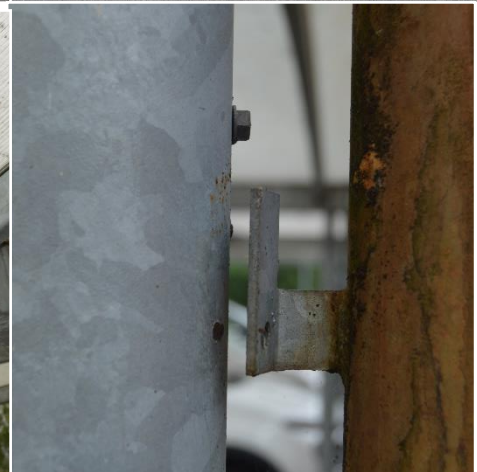
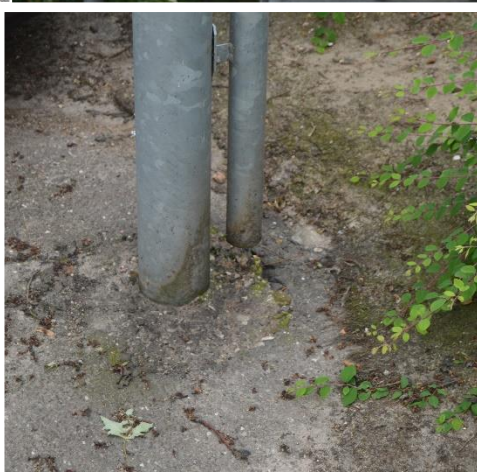
Algevæksten i tagfladesamlingerne indikerer en mulig utæthed, som kan medføre lækager og skade på carportens struktur.

Fastgørelse af de løse tagnedløbsrør for at sikre korrekt afledning af regnvand og undgå skader på biler i tilfælde at de pludselig falder af.

Det bør overvejes om der skal ændres i afvandingssystemet, så vandet fra carportens tag ledes væk fra belægningen for at forhindre nedbrydning og vandansamling. Dette er dog ikke prissat, da det er en større entreprise at forsyne parkeringsområdet med afløbsbrønde ved hvert tagnedløb.

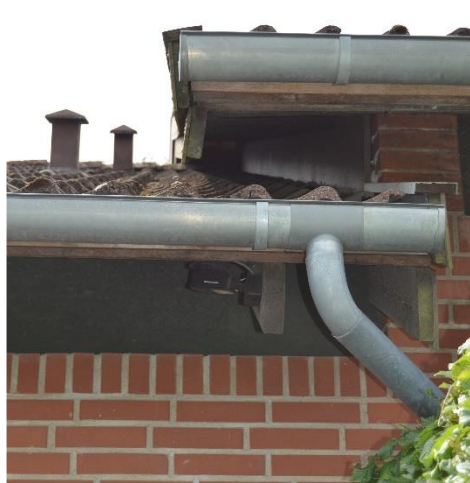
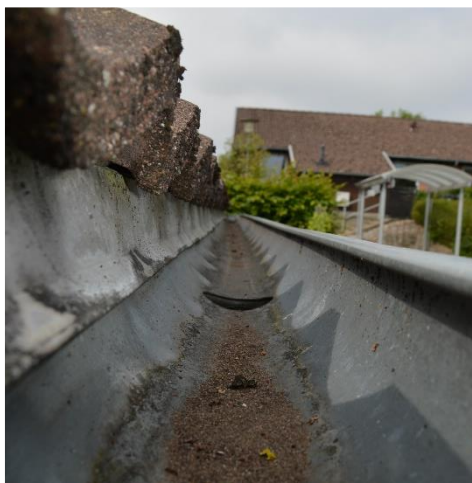
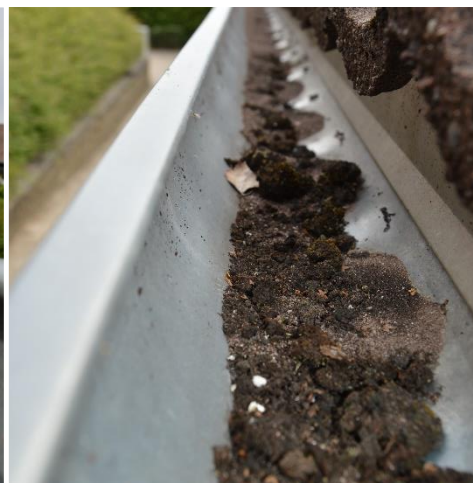
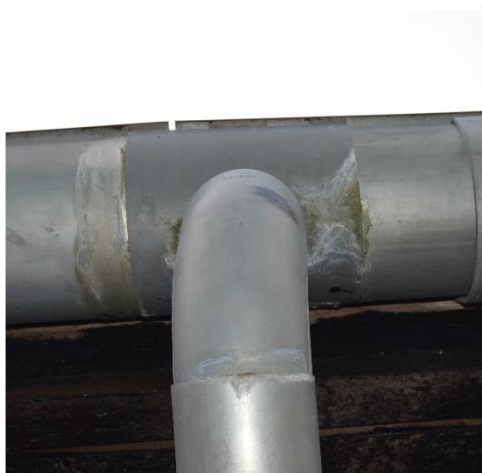
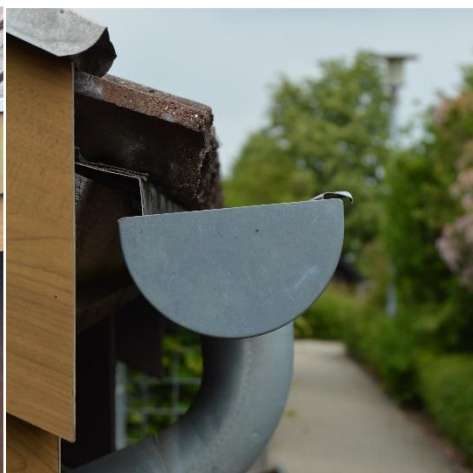
Tagrenderne og nedløbsrørene er udført i galvaniseret stål og ser fortsat pæne og intakte ud uden tegn på rust. Der observeres dog algeaflejringer på undersiden af tagrenderne, hvilket kan indikere potentielle utætheder, der kræver opmærksomhed. En enkelt beboers tagrende viser tegn på en løs samling.

Algeaflejringerne på undersiden af tagrenderne kan indikere utætheder, der potentielt kan føre til vandskader. En løs samling på en tagrende kan medføre lækage og utætheder, hvilket kan forårsage fugtproblemer og skader på bygningen.

Den forkerte hældning på skurenes tagrender kan resultere i ophobning af materiale og risiko for vandlækage ind i bygningen, hvilket kan føre til råd og andre fugtskader.

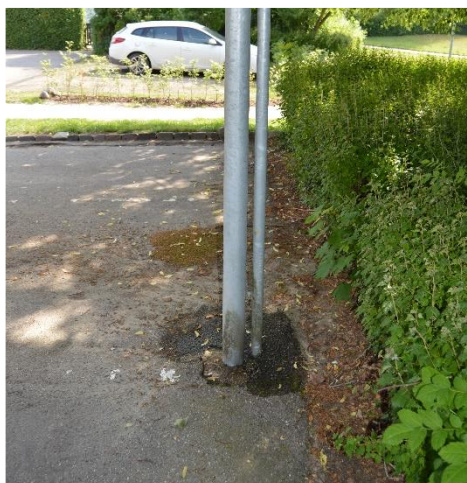
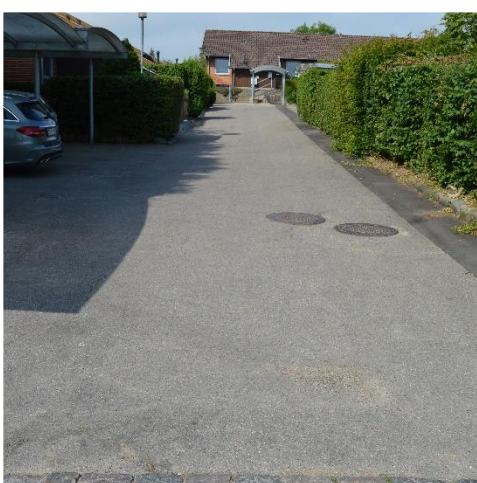
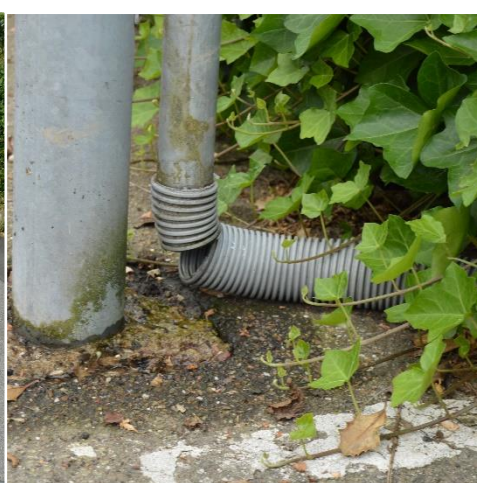
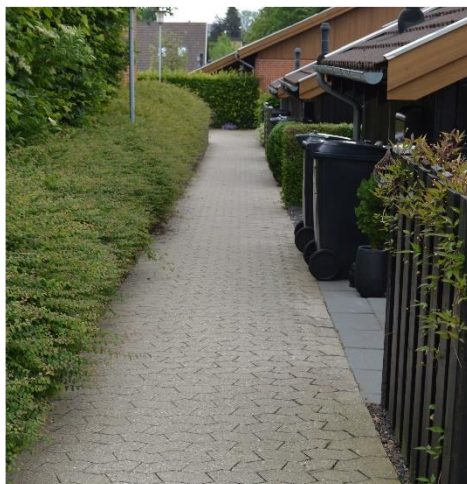
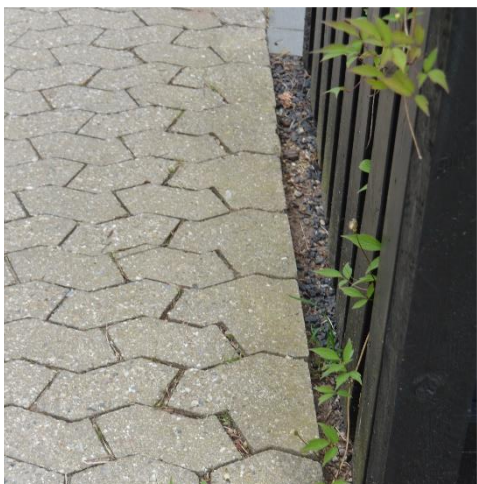
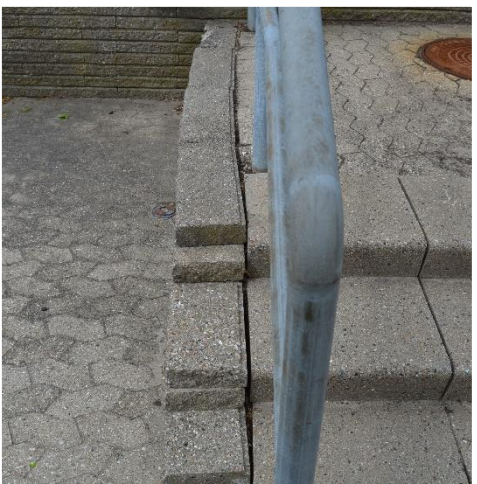
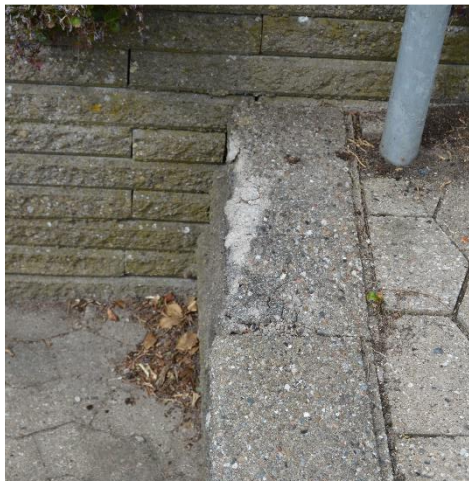
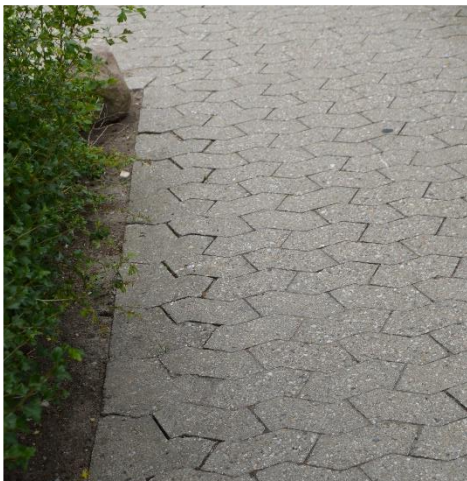
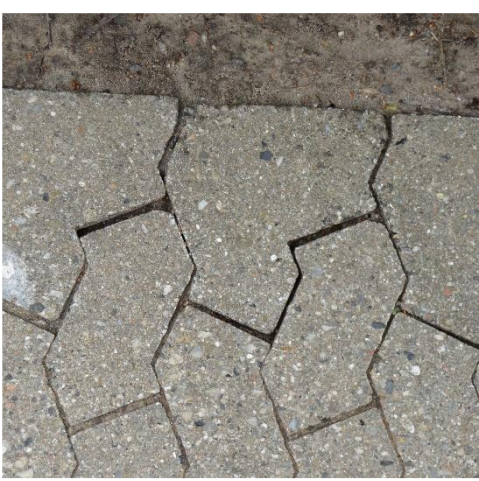
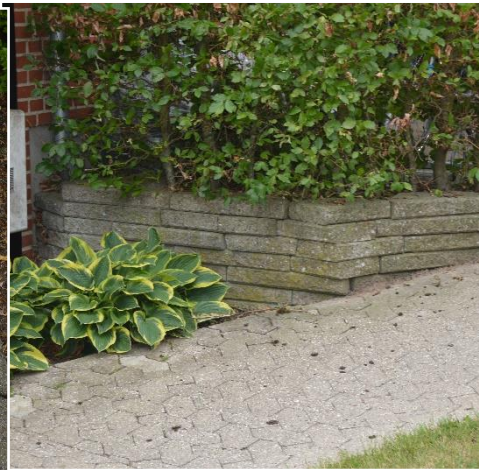
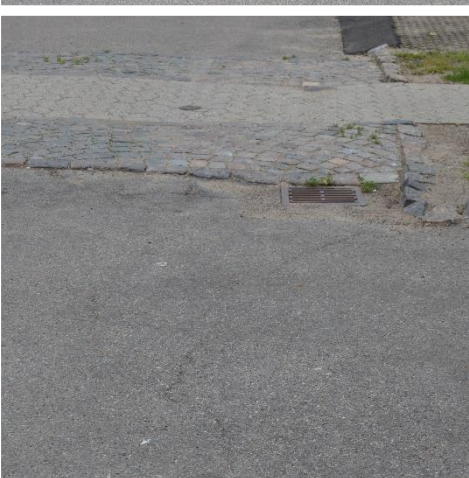
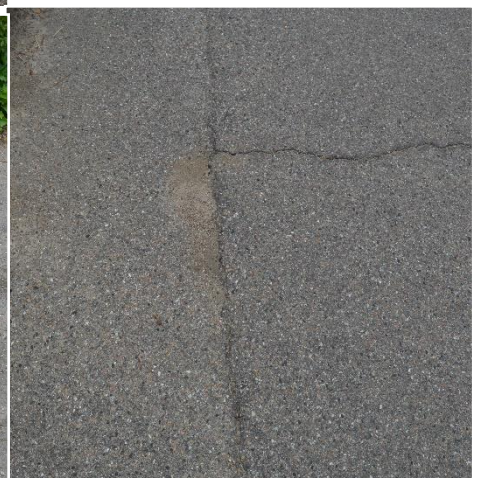
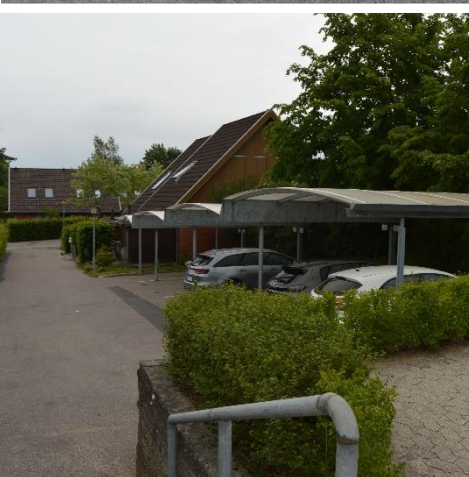
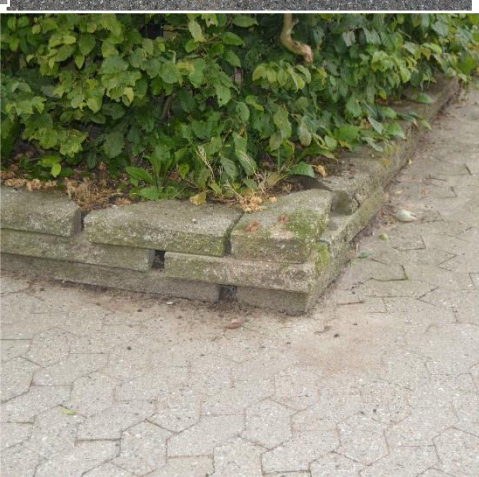
Desuden kan fortsat bevægelse med tiden forværre problemet, hvis det ikke løbende overvåges og udbedres. For asfaltbelægningen under carportene kan den manglende afvanding forårsage nedbrydning af asfalten, hvilket kan føre til større revner, huller og potentielt sætningsskader.

Flisegangene er udsat for konstant brug og belastning, hvilket kan medføre mindre forskydninger i flisebelægningen over tid. Det anbefales at være opmærksom på og udbedre disse forskydninger så hurtigt som muligt. Ved at rette fliserne op og justere underlaget kan man forhindre yderligere forskydninger og bevare flisebelægningens integritet. Løbende overvågning af flisegangene er også vigtig, da det kan hjælpe med at opdage eventuelle problemer tidligt, inden de udvikler sig til større skader, der er dyrere at reparere.

Når det kommer til asfaltbelægningen under carportene, er det vigtigt at forbedre afvandingen fra tagfladerne. Hvis der ikke er tilstrækkelig afvanding, kan vand trænge ned i asfalten og forårsage forringelse over tid. Det anbefales at implementere passende afvandingssystemer, såsom afløb eller rendestene, der kan sikre effektiv afledning af regnvand fra carportenes tagflader og væk fra asfalten. Dette vil hjælpe med at forhindre vandansamling og reducere risikoen for skader på asfaltbelægningen. I de områder, hvor asfalten allerede er betydeligt beskadiget, kan det være nødvendigt at reparere eller udskifte asfalten for at opretholde et solidt og holdbart underlag.

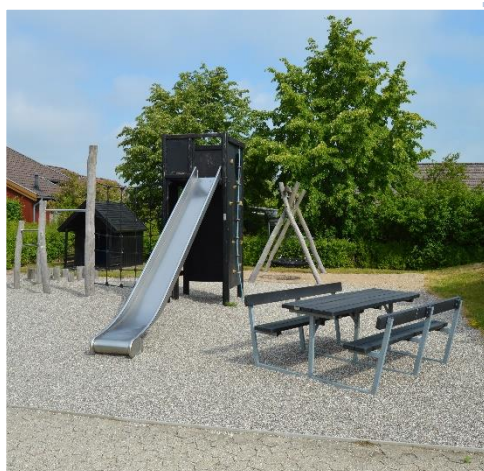
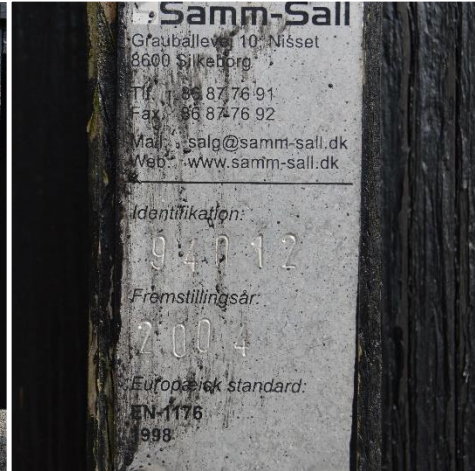
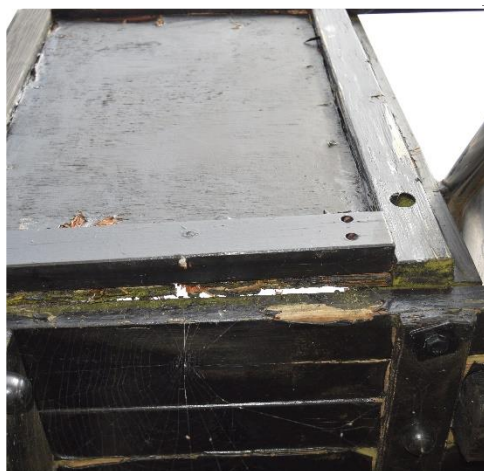
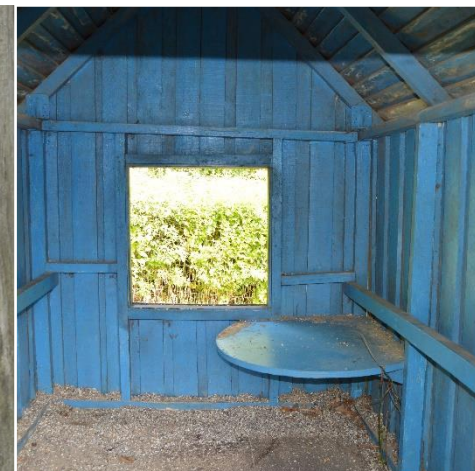
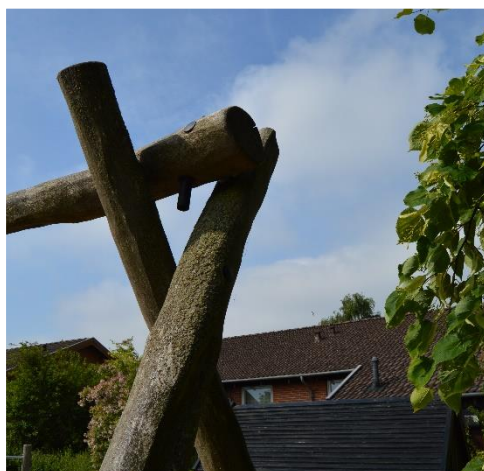
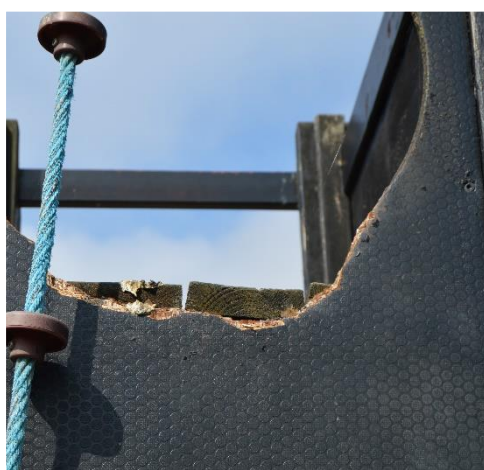
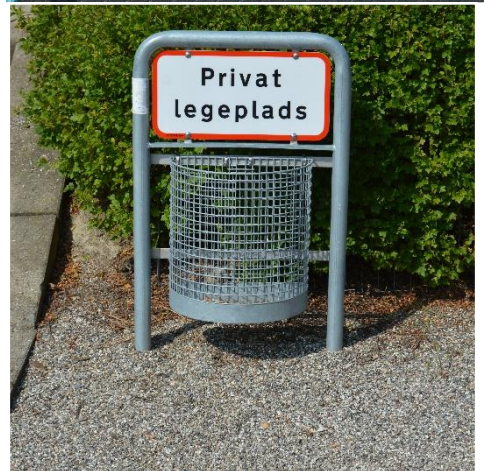
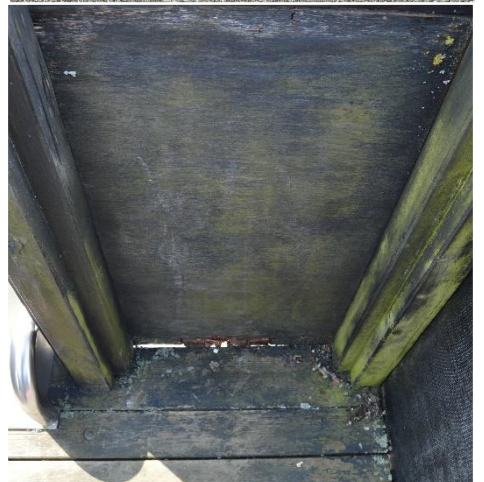
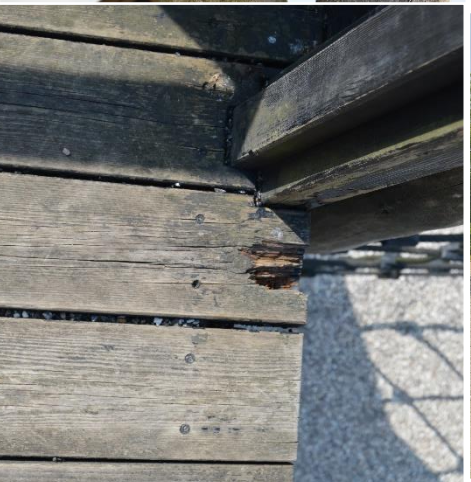
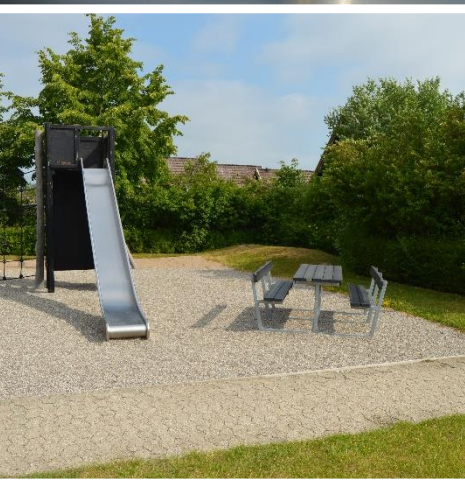
Slidt kant og skarpe/splintrede krydsfinerplader: Den slidte kant og de skarpe/splintrede krydsfinerplader udgør en risiko for skader på brugere af legetårnet, især børn, der kan støde ind i eller komme i kontakt med disse skadede områder.

Generel vedligeholdelse: Legepladsen bør løbende inspiceres for andre potentielle skader eller problemer. Eventuelle løse bolte, skarpe kanter eller andre sikkerhedsmæssige bekymringer skal udbedres eller udskiftes. Det anbefales også at foretage regelmæssig rengøring af legeredskaberne og fjerne eventuelle farlige genstande eller affald fra området.
