# 10års Vedligeholdelsesplan Juni- 2023

AB Thorsvej  
Thorsvej 1, 4200 Slagelse

Snuderup 1 4450 Jyderup - [info@360Vedligeholdelsesplan.dk](mailto:info@360Vedligeholdelsesplan.dk) - CVR: 41672110

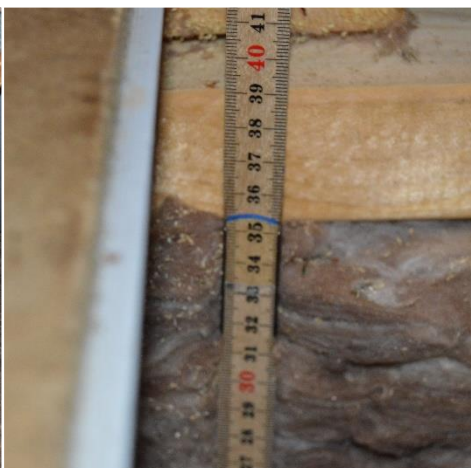
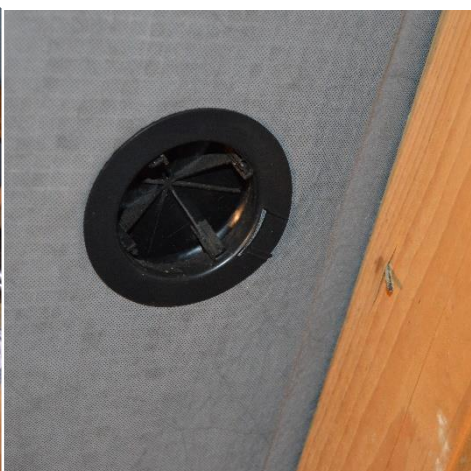
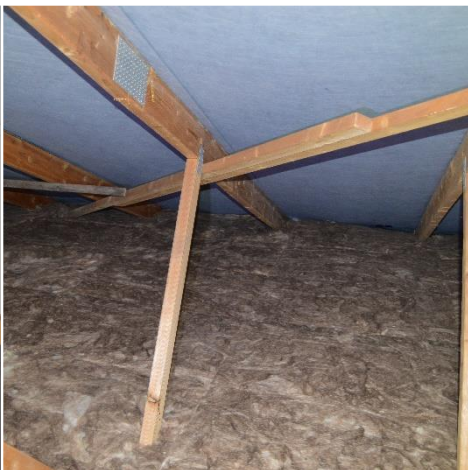
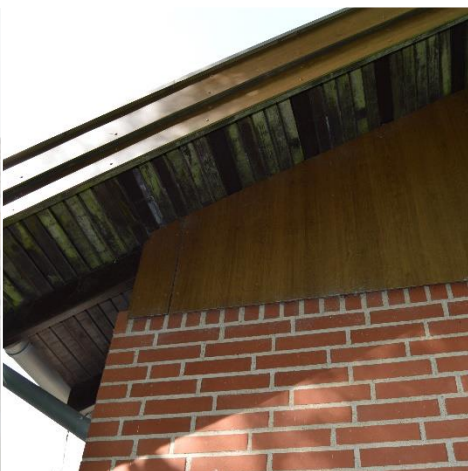
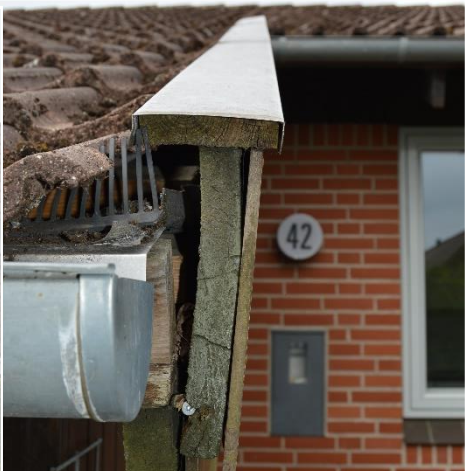
Det oplyses at boligerne tilbage i 2012 har været igennem en renovering hvor bl.a. alle tagene er taget af og der er blevet udskiftet undertag. Ved besigtigelsen af loftsrummene ses dette tydelige og der bemærkes ingen fejl eller skader. Undertaget er spændt godt ud og der er monteret ventilationskanaler i dugen. I 2012 fik foreningen også renoveret gavle og sternbrædder på husene samt skure, hvor der blev monteret en vedligeholdelsesfri overflade af fibercement eller lignende materiale. Ved besigtigelsen bemærkes det at den nye beklædning blot er monteret uden på den gamle. Dette er som udgangspunkt ikke noget problem, og giver normalt også et bedre befæstelsesunderlag. Det kræver dog at den oprindelige beklædning er intakt og vurderet til at kunne holde den nye beklædning. Ved besigtigelsen bemærkes det at særligt sternbrædderne bag den ny plade på skuerne, er rådne og flere steder ikke hæfter ordentligt til skuret. Gavlene er generelt i fornuftig stand, men det kan ikke vurderes om den underliggende sporplade var i fornuftig stand da den nye beklædning blev monteret. Det bemærkes dog at gavlen på nr. 16 slår sig en hel del. Årsagen er muligvis en konstruktionsfejl hvor underlaget for gavlbeklædningen er for langt ude i forhold til den underliggende mur.

Ved besigtigelsen af ejendommen er loftsrummet på enkelte et- og toplans boliger blevet besigtiget. Her bemærkes det at særligt etplansboligerne har tydelige skader i form af revner i brandadskillelsen (Brandvæggen) ind mod naboen. Brandvæggen i loftsrummet er udført i letbeton som slår revner tværs igennem stenene. På et enkelt af lofterne er revnen gennemgående fra gulv til loft og de nu, to vægstykker har forskubbet sig ift. hinanden.

Tagene er i meget fin stand og der bemærkes ingen synlige skader eller mangler på tagene. Tagene ligger pænt i sporet på hinanden og der er en god retning på stenene. Det observeres at der flere steder er sten som er nyere end de oprindelige og det formodes at disse er udskiftet ved etableringen af det nye undertag.

Revner i brandadskillelsen (brandvæggen) i loftsrummet mellem boligerne: Revner i brandadskillelsen udgør en væsentlig risiko i tilfælde af brand, da de kan tillade spredning af ild og røg mellem boligerne. Det kan resultere i øget fare for liv og ejendom. Hvis revnerne ikke udbedres, kan brandadskillelsen miste sin effektivitet og evne til at forhindre brandspredning.

Råd og manglende hæftning af sternbrædder bag den nye plade på skurene: Rådne sternbrædder kan forringe skurenes stabilitet og æstetik. Manglende hæftning af sternbrædderne kan medføre, at de løsner sig eller falder af, hvilket kan føre til yderligere skader og behov for reparation. Desuden kan manglende vedligeholdelse af sternbrædderne resultere i indtrængning af fugt og forringelse af skurets strukturelle integritet.

Mulig konstruktionsfejl på gavlen på nr. 16, der forårsager slåen: En mulig konstruktionsfejl på gavlen kan føre til, at den ikke er tilstrækkelig stabil og robust. Dette kan resultere i, at gavlen "slår sig", hvilket betyder, at den bevæger sig, buler udad eller viser tegn på deformation. Hvis gavlen ikke stabiliseres eller udbedres, kan det medføre yderligere skader og risiko for tab af bygningsdelens funktionalitet og sikkerhed.

Revner i brandadskillelsen skal repareres ved at udføre en nøjere vurdering af revnernes omfang og karakter. Derefter skal de rettes op og sikres for at genoprette brandadskillelsens effektivitet. Da væggen er udført i gasbeton, er det tilstrækkeligt at fylde revnerne med mørtel, da denne overholder de samme klassifikationskrav som selve væggen. Det komplette omfang skal først klarlægges og det skal undersøges om nogle af væggene kræver afstivning, bl.a. i de tilfælde hvor vægstykkerne ikke står ret op ad hinanden efter revnerne er opstået. I budgettet nedenfor er der ikke beregnet en pris på reparationen af brandvæggene, da omfanget ikke er klarlagt. Vurderingen af de skader som er observeret ved besigtigelsen, er at de kan udbedres af en murer for i omegnen af 2500-3000kr. pr. væg.

Gavlen på nr. 16 bør vurderes nærmere for at identificere årsagen til slåen. En konstruktionskyndig håndværker kan undersøge Gavlen på nr. 16 bør vurderes nærmere for at identificere årsagen til slåen. En bygningsingeniør eller konstruktionskyndig kan undersøge gavlen for at afgøre, om der er en konstruktionsfejl eller andre problemer, der forårsager bevægelse eller deformation. Efter en grundig vurdering kan de nødvendige udbedringer udføres for at stabilisere gavlen og forhindre yderligere skader.

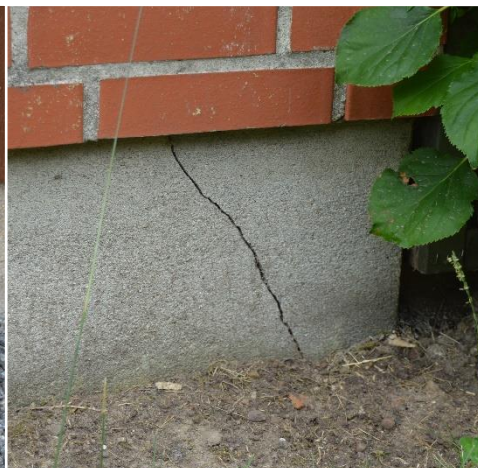
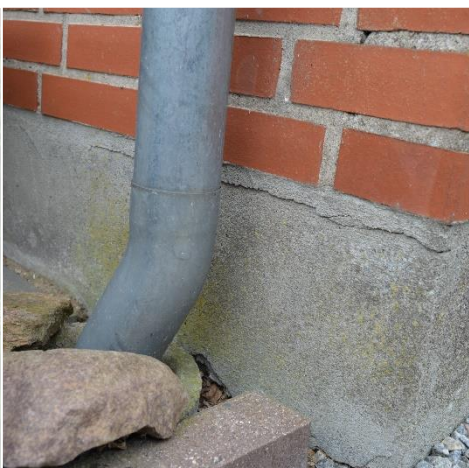
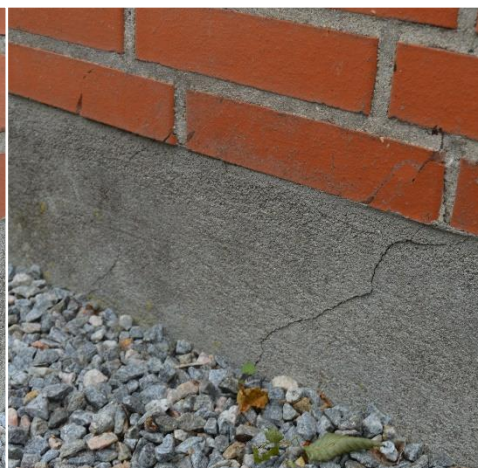
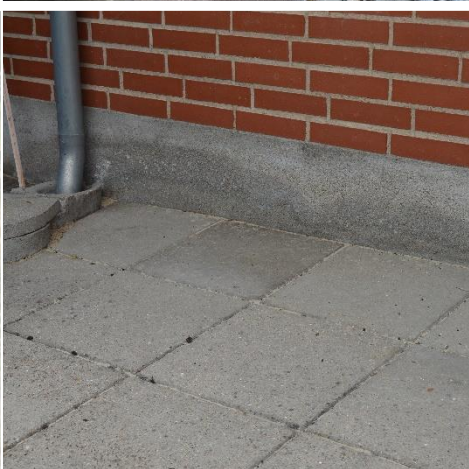
Foreningens murede vægkonstruktion fremstår generelt i meget god stand med kun ganske få skader på enkelte mursten. Der blev bemærket en revne i soklen ved det sydøstlige hjørne af nr. 12. Denne revne strækker sig op i murværket, og lignende skader blev observeret på flere af de øvrige huse. Skaderne er koncentreret ved hjørnerne af husene, hvor der ses revner og skader af varierende størrelse. Ved at banke på sokkelpusset kunne det konstateres, at det har løsnet sig flere steder langs revnen og hen mod hjørnet af huset.

Revnen i soklen og det løsnede sokkelpuds udgør en potentiel risiko for indtrængning af vand og yderligere skader på murværket. Hvis revnerne forbliver ubehandlede, kan vand trænge ind i murværket og forårsage fugtskader, forringelse af murstenene og øget nedbrydning over tid. Den løse sokkelpuds kan også føre til afskalning og yderligere svækkelse af facadekonstruktionen.

Rens området omkring revnen i soklen for at fjerne eventuelt snavs og løst materiale.

Reparer revnen ved at anvende passende reparationsteknikker og materialer, der sikrer en holdbar og vandtæt forsegling.

Afhængigt af revnens størrelse og alvorlighed kan forskellige metoder anvendes, såsom indsprøjtning af epoxyharpiks eller påføring af mørtelbaserede fyldematerialer.
